# RIQUALIFICAZIONE, INCREMENTO EFFICIENZA ENERGETICA E MESSA IN SICUREZZA DELL'IMPIANTO SPORTIVO DI PILASTRO

PROGETTO FINANZIATO CON IL  
PR Veneto FESR 2021-2027

Comune di Orgiano

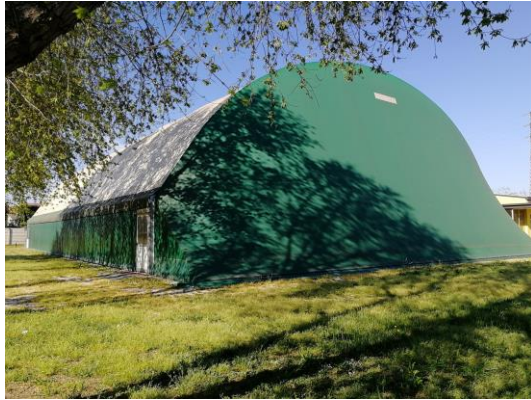
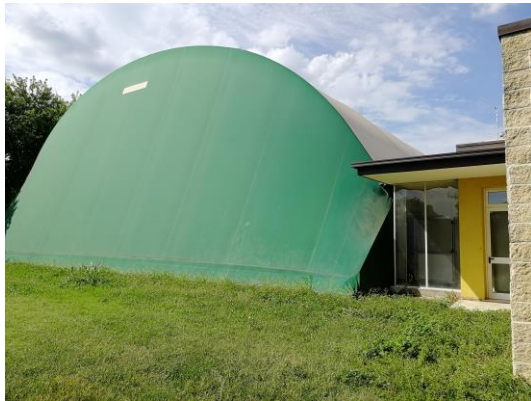
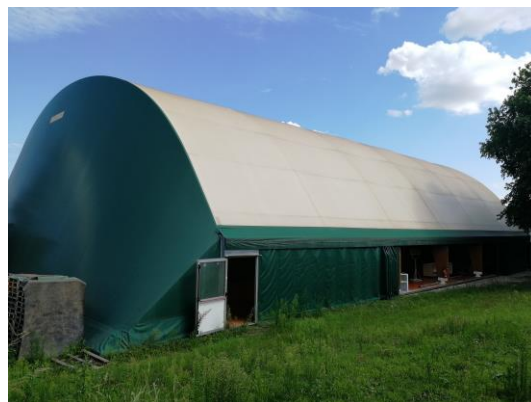
prima

Le condizioni di manutenzione dello stato ante erano complessivamente buone, anche perché l'edificio era relativamente recente. Il problema di base che ha costretto l'intervento era la limitata fruibilità dell'impianto sportivo durante alcuni periodi dell'anno. Infatti nel periodo estivo l'effetto serra causato dalla copertura, anche se mitigato dalla possibilità di apertura dei teli laterali, portava ad un innalzamento rilevante della temperatura interna; nel periodo invernale invece la mancanza di coibentazione termica costringeva ad un uso importante dell'impianto di riscaldamento, che ne rendeva particolarmente oneroso l'utilizzo; inoltre i numerosi ponti termici causavano la formazione di condensa rendendo il pavimento oltremodo pericoloso da utilizzare.
